修理事例：ハンドル付きリモコンカー（その1）－SS8050の怪－

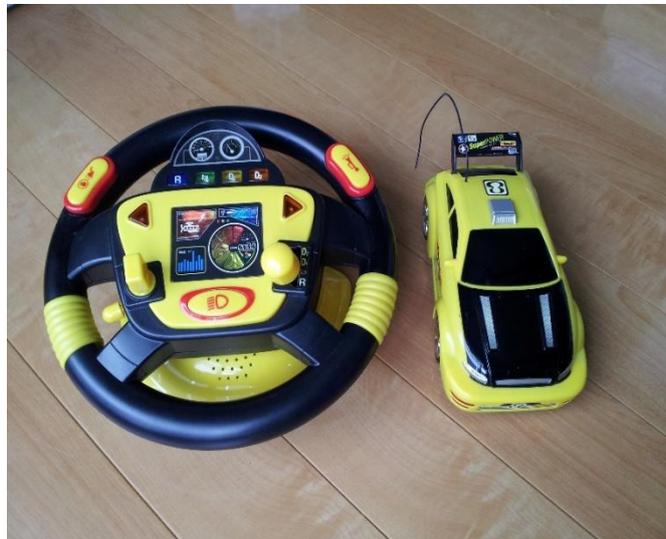
現象：専用のデコーダとして COB が搭載されていて、出力ポートとして左右前後のモータ駆動信号、ライト、スピーカがあり、入力ポートとして CH 選択 SW、超再生受信回路から、AMP 経由の受信信号があり、それらを除く 2 本が V+と V-になっている。コントローラからの信号は、AMP の出力で観測されるが、どの出力にも変化はない。電源の電圧は約 1.2V 程度で、電池 BOX の出力 6V を降圧して給電していると思われるが、十分な電圧がかかっていないようだ。

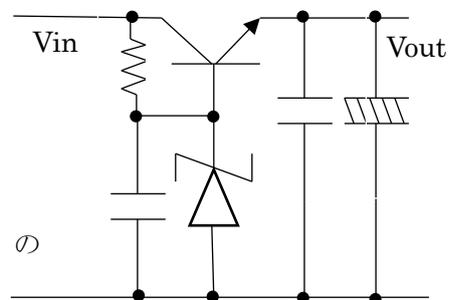
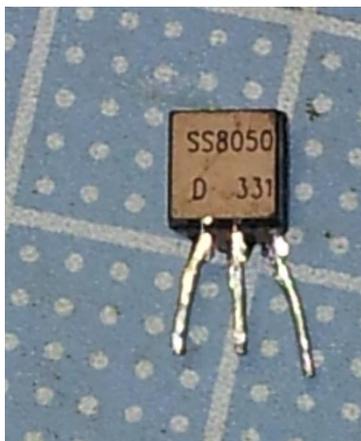
解析：基板のパターン、搭載デバイスから、Tr (SS8050 と刻印) とダイオード (無名)、C と R で構成されているので、単純なツェナーダイオードによる定電圧電源回路 (下図) だと想定して進めたが、

基板のパターンがセンターベースの Tr となっていた。SS8050

はセンターコレクタのはず。我孫子おもちゃ病院様 HP で、資料

集の中の「おもちゃによく使われる海外トランジスタについて」を読ませていただいても、TO-92 の 8050 にはセンターコレクタは無

く、また写真にあるように、SS8050 とフルで刻印されている 8050 はないような。とりあえず基板から外し、チェッカーで調べると、故障デバイスとの判定なので、決着つかず。モータ駆動の H ブリッジを見ると SS なしの 8050 との刻印なので、この Tr だけが違う生まれのよう。

じゃあ足の配置が違うのかと、これは悩まないことにして、新しい 8050 の足をクロスさせて取付けた。でも電圧は 1.2V のまま。結局このツェナーと思しきダイオードも故障デバイスとのチェッカーの判定。ツェナーを交換するとして、はて COB は何ボルト給電なのだろうか。受信信号 AMP の供給電圧は別の回路で 3.3V を供給しているようで、これと共通電源ではないので、4V から 5V の間にあると想定された。手持ちの部品箱に 3.9V ツェナーがあったので交換してみた結果・・・胸をなでおろしました。

処置：SS8050 及びツェナーダイオードの交換
